**Obiectiv 2: Testarea unei noi metode pentru măsurarea detaliilor topografice pe teren, care nu sunt vizibile pe imagini, utilizând un sistem care integrează un jalon, camera digitală Sony A6000, receptorul Reach RS2 și un stabilizator**

**A.2.1 Montarea sistemului integrat**

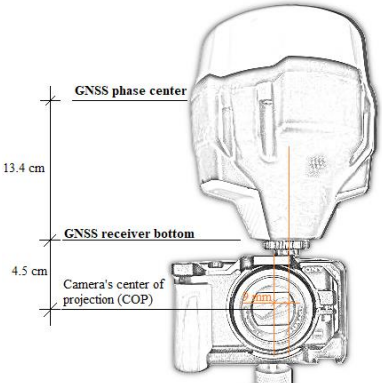
<p><b>Figura 1.</b> Sistemul RTK integrat cu camera Sony ZV-1. Componentele sistemului RTK S1: receptorul Emlid Reach RS2, suport metalic pentru cameră, jalonul și filet pentru prinderea camerei, respectiv a dispozitivului GNSS pe jalon</p>		<p><b>Figura 2.</b> Sistemul PPK integrat cu camera Sony ZV-1. Componentele sistemului PPK S2: modulul Emlid Reach M2, cu adaptorul pentru blitz și o antenă GNSS multibandă.</p>

Sistemul S1 include următoarele componente: o cameră digitală Sony ZV1, un suport SmallRig, un receptor GNSS Emlid Reach RS2 conectat la suport cu un adaptor cu filet Reach RS2. Jalonul este conectat la suport cu un adaptor cu filet de 5/8"-1/4" (*figura 1*). Sistemul integrat este foarte ușor de transportat, având o greutate de aproximativ 1,9 kg, inclusiv receptorul GNSS, iar autonomia sistemului este de aproximativ 22 de ore. Odată montat, jalonul și centrul optic al camerei sunt pe același ax, dar între centrul de fază al antenei GNSS și centrul optic al camerei există o mică deviere de 9 mm. Devierea verticală și orizontală între centrul de fază al antenei și centrul optic al camerei a fost determinată cu precizie de milimetru folosind un șubler.

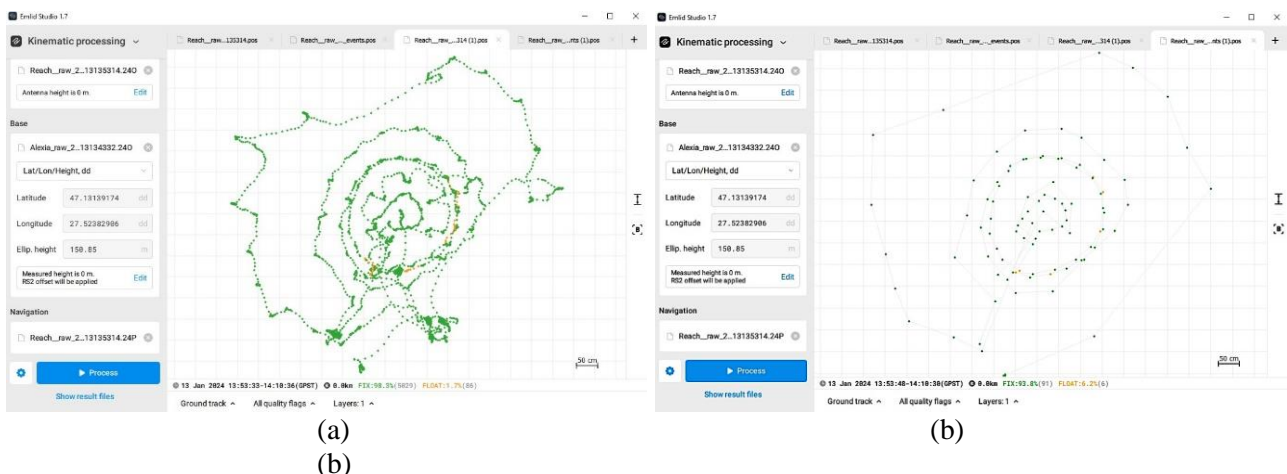
**Figura 4.** Prelucrarea cinematică a traiectoriei dispozitivului GNSS-PPK cu software-ul Emlid Studio 1.7: traectoria cu pozițiile calculate la fiecare 0,05 s (a), pozițiile calculate pentru fiecare poziție de preluare a imaginii (b).

Înainte de etapa de preluare a imaginilor, a fost necesară calibrarea sistemului S2. Astfel, un număr de 7 puncte de sprijin la sol (GCP) au fost plasate pe teren (*figura 3 a*) și au fost măsurate cu receptorul GNSS Emlid Reach RS2 timp de un minut pentru determinarea coordonatelor teren în sistemul de coordonate Stereo-70. Au fost preluate apoi 97 imagini, cu camera orientată în poziție nadirală și în poziție oblică (*figura 3 a,b*), dar și rotită cu  $90^{\circ}$  spre stânga, respectiv spre dreapta. Traectoria dispozitivului GNSS-PPK este calculată folosind opțiunea de procesare cinematică a software-ului Emlid Studio 1.7 (*figura 4 a*). Stația de bază este receptorul GNSS Emlid Reach RS2 montat în apropierea câmpului de calibrare. Astfel, folosind fișierele de observare și navigare descărcate din modulul Reach M2 și fișierul RINEX descărcat de la stația de bază Emlid Reach RS2, traectoria este calculată, fiecare poziție a camerei fiind înregistrată ca un eveniment separat în fișierul "events.pos". Soluția a fost 93,8% fixă, astfel încât doar 6 poziții ale camerei din totalul de 97 au fost "float" (culoare portocalie în *figura 4*).

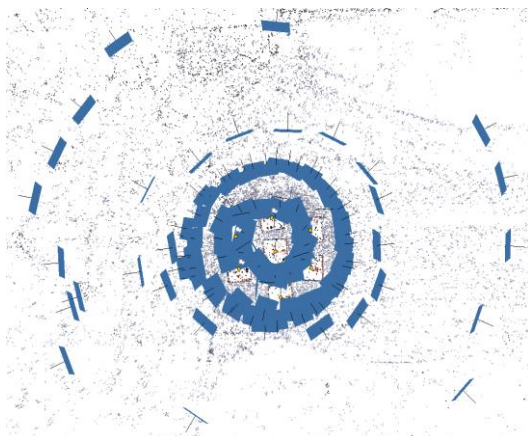
**Figura 5.** Pozițiile și orientările camerei pentru estimarea parametrilor de calibrare în abordarea cinematică.

Procesul de calibrare a fost realizat folosind software-ul Agisoft Metashape, iar punctele GCP au fost măsurate manual în fiecare imagine. Pozițiile și orientările camerei calculate prin procesul de compensare în bloc, împreună cu pozițiile punctelor GCP, sunt prezentate în *figura 5*.

Parametrii de calibrare rezultați au următoarele valori:  $(X,Y,Z) = (-0.0197,0.1501,0.0073)$  m.

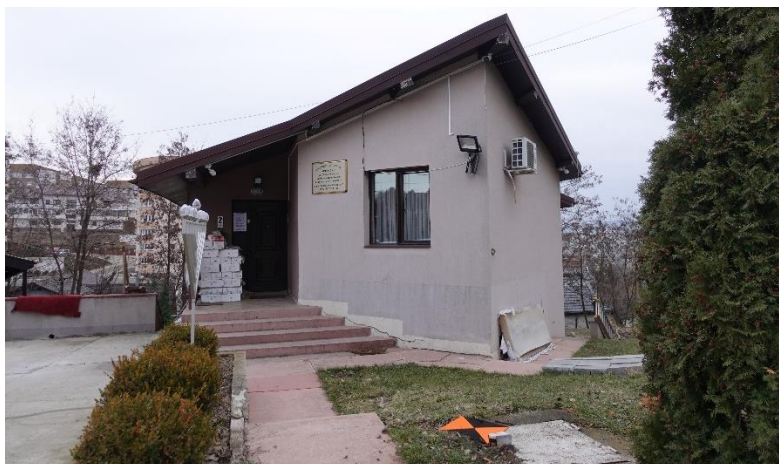
**Figura 9.** Punct de verificare a rezultatelor obținute cu sistemul S2, materializat printr-o placă din plexiglass

Pentru evaluarea preciziei rezultatelor au fost amplasate 3 plăci din plexiglass, reprezentând puncte de verificare (*figura 9*).

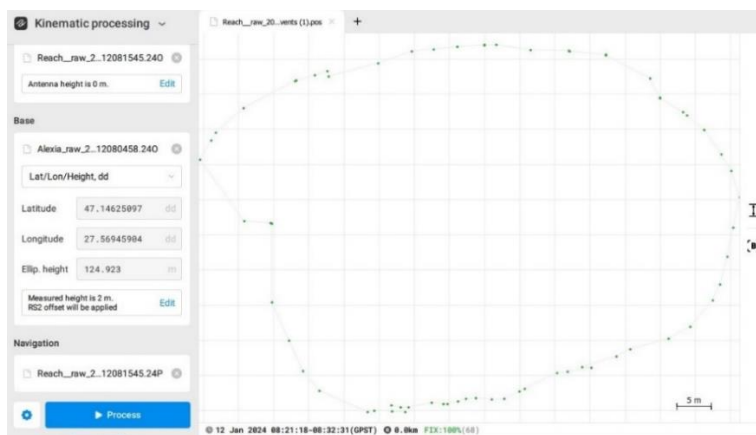
**Figure 12.** Prelucrarea cinematică a traiectoriei dispozitivului GNSS-PPK cu software-ul Emlid Studio 1.7: pozițiile calculate pentru fiecare poziție de preluare a imaginii.

Traectoria sistemului GNSS-PPK a fost calculată urmând aceiași pași ca și în cadrul procesului de calibrare a sistemului. Stația de bază este antena GNSS Emlid Reach RS2 montată în curtea bisericii și soluția este de 100% fixă (**figura 12**). Cele 68 de imagini preluate cu dispozitivul propus GNSS-PPK au fost prelucrate în Agisoft Metashape fără a folosi GCP-uri. Coordonatele 3D ale fiecărui CoP au avut rolul de constrângeri în procesul de compensare a blocului de imagini (BBA) (**figura 13**). Înainte de prelucrarea imaginilor, parametrii de calibrare și anume offset-urile calculate între CoP și centrul de fază al antenei sunt aplicate folosind meniul de calibrare al camerei în Agisoft Metashape. După procesul de orientare al imaginilor, a fost generat norul de puncte dens (**figura 14**).

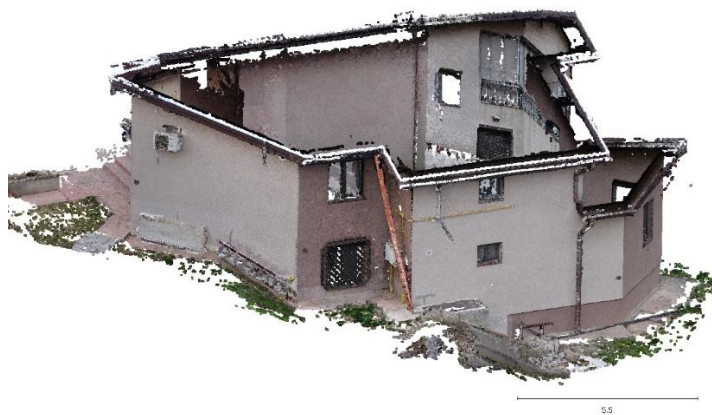
**Figure 17.** Norul de puncte dens obținut utilizând sistemul S2

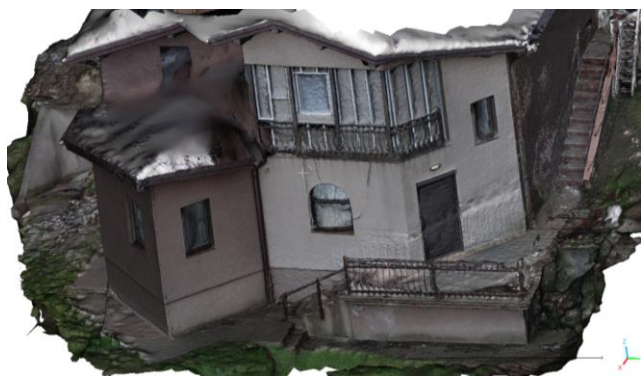
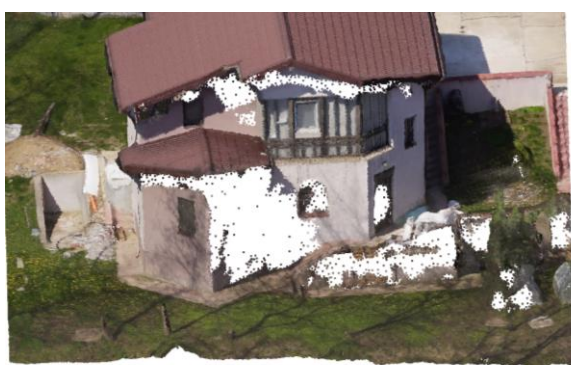
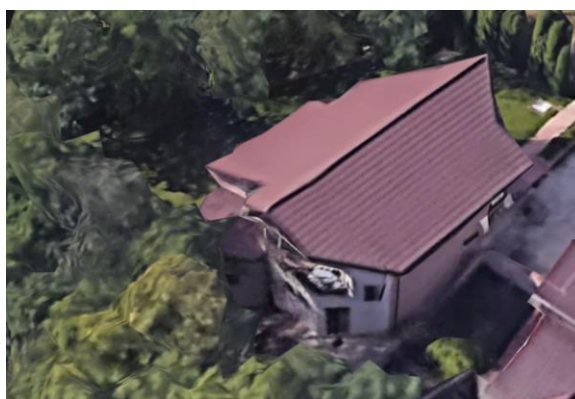
**Figure 18.** Modelul 3D texturat al casei realizat pe baza imaginilor preluate cu sistemul S2 (detaliu cu partea din spate obstrucționată de copaci) (a), reprezentare shade (b), modelul 3D al casei realizat pe baza imaginilor preluate cu camera SHARE (c), vizualizare în Google Earth cu casa în studiu, obstrucționată de copaci (d)

Reconstrucția 3D a casei din zona de studiu rurală a fost completă, inclusiv scările fiind reprezentate cu un grad ridicat de detaliu, așa cum se poate observa în *figura 18 a,b*. În ceea ce privește modelul 3D al casei realizat pe baza imaginilor preluate cu camera SHARE, acesta nu este complet, prezentând goluri de informații în zonele obstrucționate de copaci, așa cum se poate observa în *figura 18 b,c*.

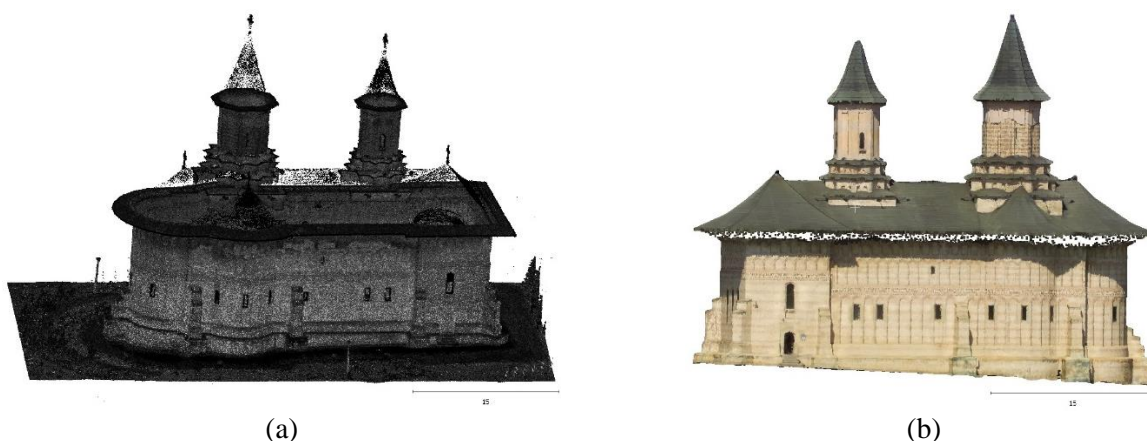
*Figura 20. Norul de puncte dens GeoSLAM, (a) norul obținut pe baza imaginilor UAS*

Pentru evaluarea preciziei procesului de georeferențiere indirectă a imaginilor UAS, 8 puncte de sprijin au fost amplasate în jurul biserii, 4 dintre ele având rolul de GCP și 4 de puncte de verificare (ChP). S-a obținut astfel o eroare medie pătratică de 1,9 cm pe axa X, 1,0 cm pe axa Y și 3,3 cm pe axa Z, în urma prelucrării acestora cu software-ul Reality Capture.

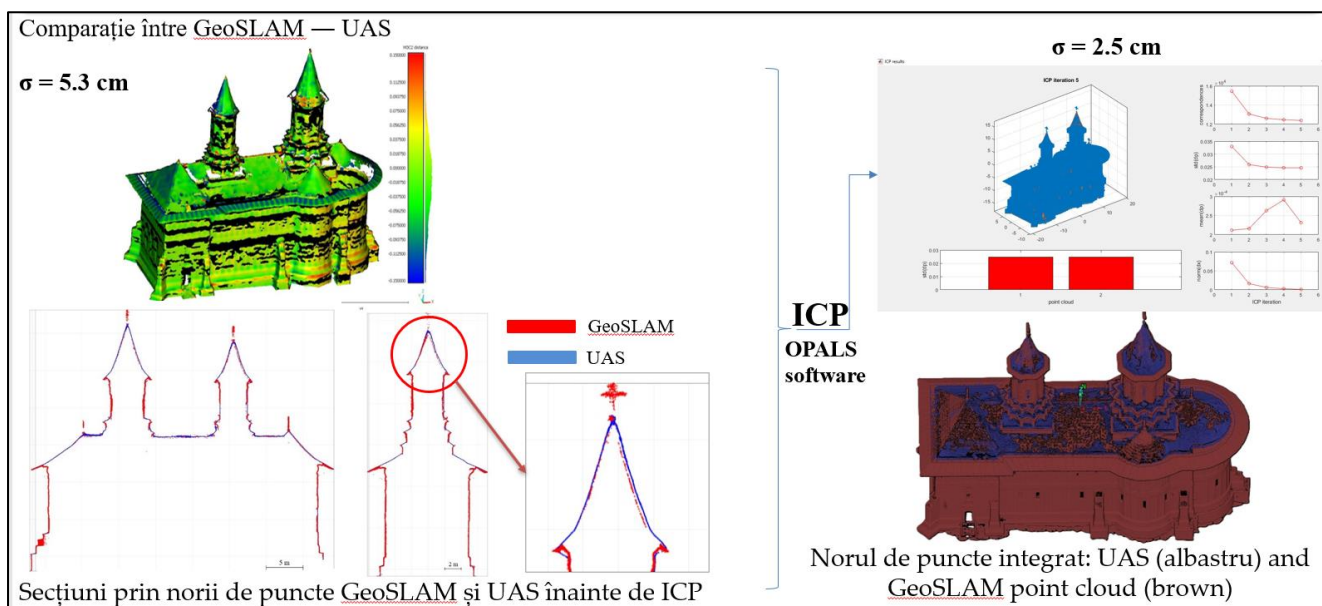
**Figura 21.** Alinierea norilor de puncte GeoSLAM și UAS utilizând algoritmul ICP și crearea norului de puncte integrat, considerat de referință

Având în vedere că zborul UAS și procesul de scanare cu sistemul GeoSLAM au fost realizate în zile diferite și prelucrate cu un număr diferit de GCP-uri diferite, a fost necesar un proces de aducere în coincidență a celor doi nori de puncte. În urma comparării punct-la-punct a norilor de puncte UAS și GeoSLAM folosind distanța M3C2 implementată în software-ul CloudCompare a rezultat într-o deviație standard de 5,3 cm (*figura 21*). De asemenea, secțiunile transversale și longitudinale prin norii de puncte

au evidențiat unele discrepante între GeoSLAM și UAS. Prin urmare, pentru a îmbunătăți alinierea celor două nori de puncte, s-a utilizat algoritmul Iterative Closest Point (ICP) disponibil în OPALS (2024). Deviația standard după cinci iterații este de 2,5 cm (*figura 21*).

După alinierea cu algoritmul ICP, cei doi nori de puncte sunt din nou comparați folosind distanța M3C2. Se impune o valoare prag de 2,5 cm și punctele care depășesc acest prag sunt exportate și integrate cu norul de puncte GeoSLAM. Norul de puncte rezultat este ilustrat în *figura 21*.

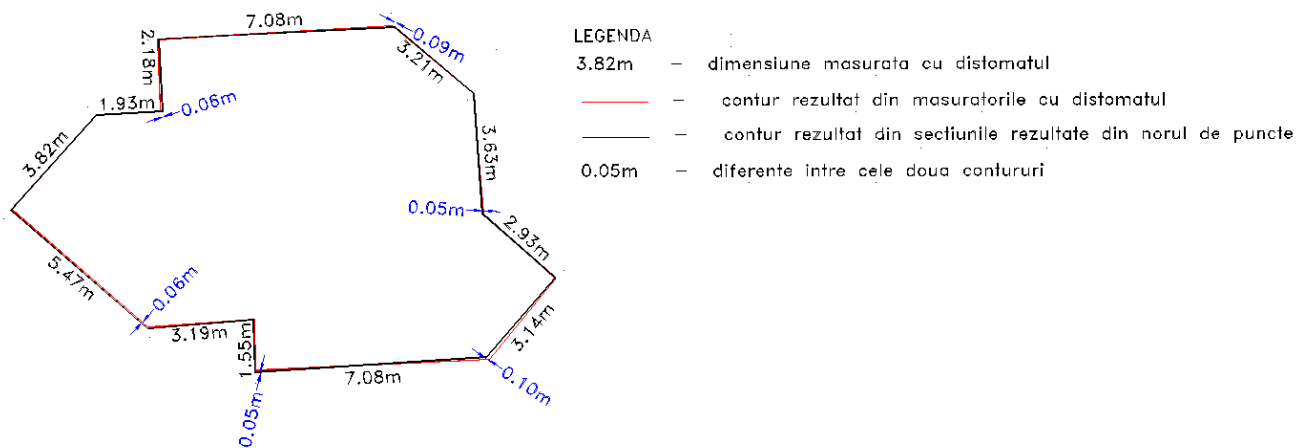
**Figura 24.** Amprenta la sol a clădirii obținută prin măsurători directe cu distomatul, respectiv pe baza norului de puncte generat pe baza imaginilor preluate cu sistemul S2.

Pentru evaluarea preciziei amprentei la sol a clădirii obținută pe baza norului de puncte, s-au măsurat distanțele dintre aceasta și cea obținută direct pe teren prin măsurarea laturilor casei cu un distomat. Diferențele pot fi vizualizate în **figura 24** și se încadrează în toleranțe.
